Serviceplan

Volkswagen
Deutschland

Serviceplan:
Volkswagen
Stand: 05.03.2015
Deutsch: 05.2015
Artikel-Nr.: 161.5D3.PKW.01
Teile-Nr.: 3G0012701SC

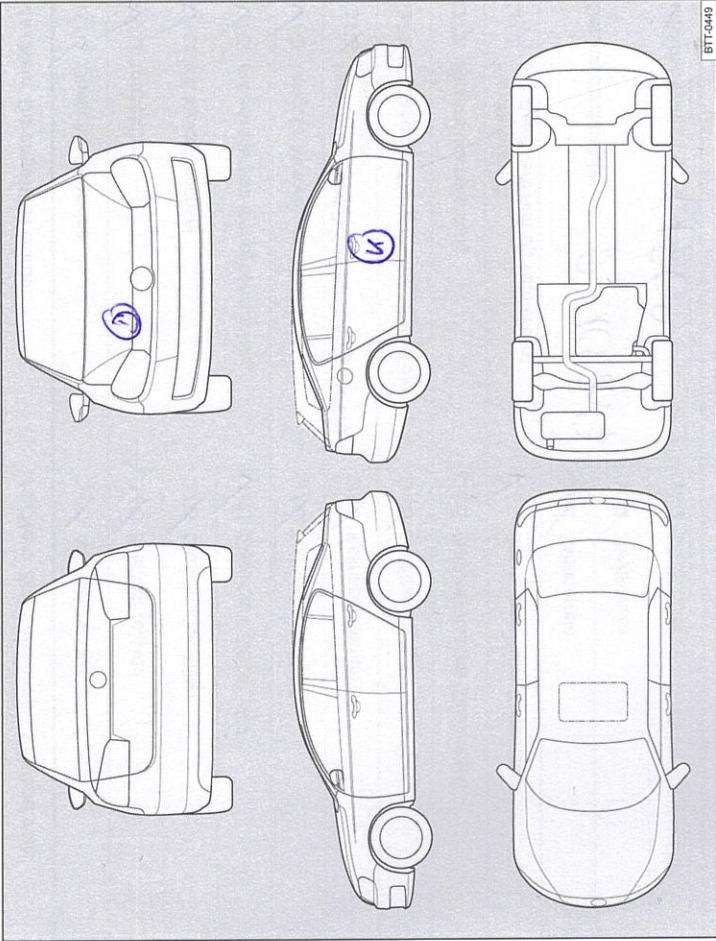
Abb. 3 Prinzipdarstellung. Gilt für alle Fahrzeuge und Karosserieformen.	
Ihr Fachbetrieb markiert in Abb. 3 beschädigte Teile durch folgende Symbole:	
<input checked="" type="checkbox"/> Kratzer	<input type="checkbox"/> Beule/Delle
<input type="checkbox"/> Korrosion	<input type="checkbox"/> Steinschlag
<input type="checkbox"/> Mängel festgestellt?	<input checked="" type="checkbox"/> Ja <input type="checkbox"/> Nein: Ja
Beschreibung der Mängel:	
- VOLZER BALKENZERSTÖRT RÜCKWÄRTS	
- SCHÜRKRAGEN ZERSTÖRT RÜCKWÄRTS	
- REIFENREIFEN RÜCKWÄRTS	
- 1412020 S	
Autofokus Strobel GmbH	
14120 Schnaittach	
Stempel des Fachbetriebs

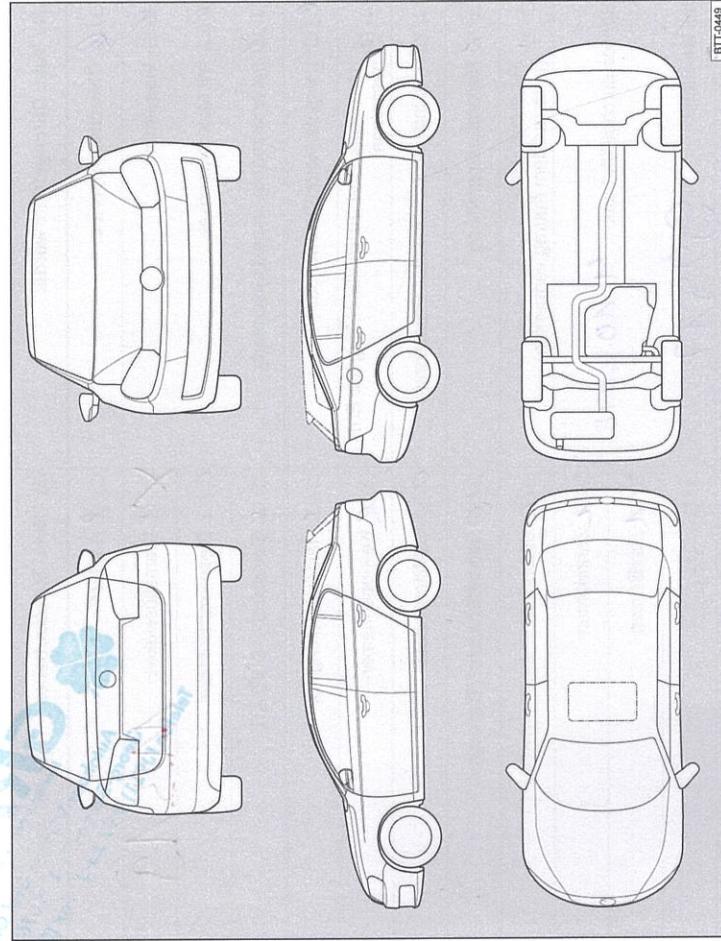
Abb. 4 Prinzipdarstellung. Gilt für alle Fahrzeuge und Karosserieformen.

Ihr Fachbetrieb markiert in Abb. 4 beschädigte Teile durch folgende Symbole:

- Kratzer
- Beule/Delle
- Korrosion
- Steinenschlag
- Mängel festgestellt?
- Ja:
- Nein:

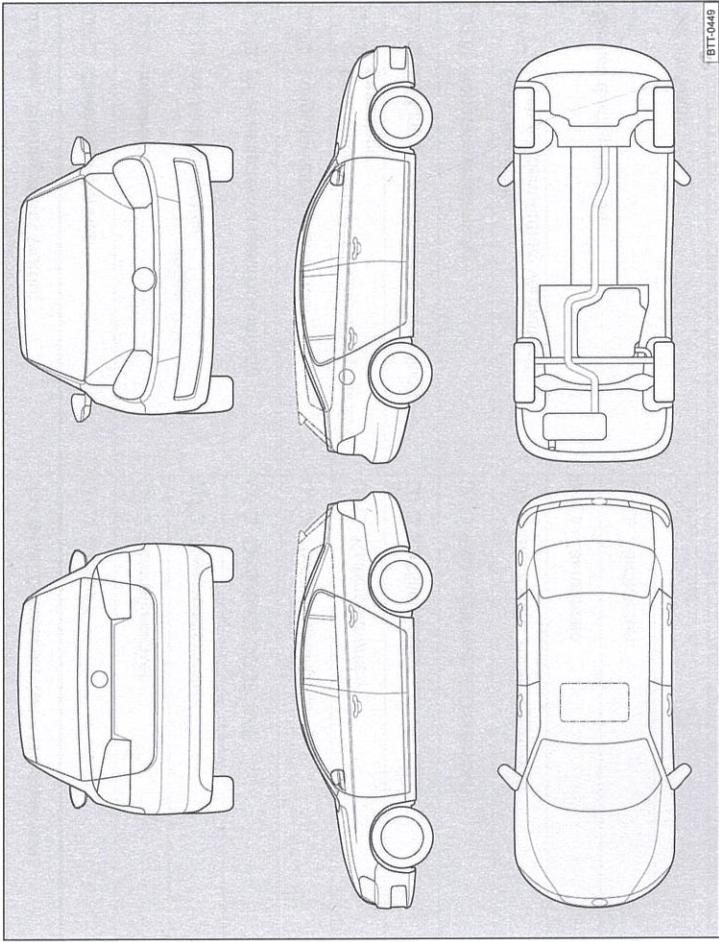
Abb. 5 Prinzipdarstellung. Gilt für alle Fahrzeuge und Karosserieformen.

Ihr Fachbetrieb markiert in Abb. 5 beschädigte Teile durch folgende Symbole

- Kratzer
- Beule/Delle
- Korrosion
- Steinschlag

Manger restgesteilt?
Ja:
Nein:

Beschreibung der Mängel:
