Serviceplan

Volkswagen

1	vwvzzz3C z GE198523	<input type="checkbox"/>	<input type="checkbox"/>
	3G5 48X		
2	PASSAT Var. HLBMT	<input type="checkbox"/>	<input type="checkbox"/>
	140 kW TDI M6F	<input type="checkbox"/>	<input type="checkbox"/>
3	DFC A	<input type="checkbox"/>	
	LH5X	<input type="checkbox"/>	
4			
	B0A F94 G0K H4H J:2D DE5		
	- 1AT 1G0 2ZH 5RQ 5SL TR1		
	3FU 3S1 8TB Q16 I:3E 8GV		
	9VC 1ZA L07 0YD G04 7MM

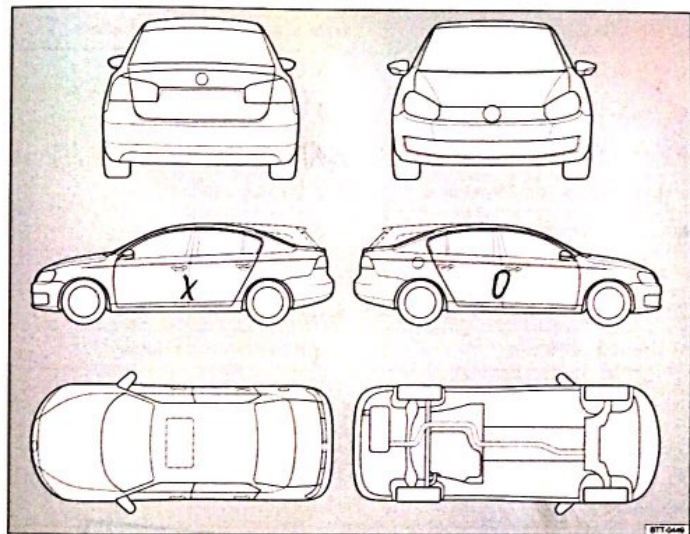
Abb. 4 Prinzipdarstellung. Gilt für alle Fahrzeuge und Karosserieformen.

Mängel festgestellt?	Ja: <input checked="" type="checkbox"/> Nein: <input type="checkbox"/>
Beschreibung der Mängel:

143/5005.9 Wagenblast GmbH + Co. 73431 Aalen Stempel des Fachbetriebs
Delle Tür hi li, Kratzer	
Anschlagkante Tür vli

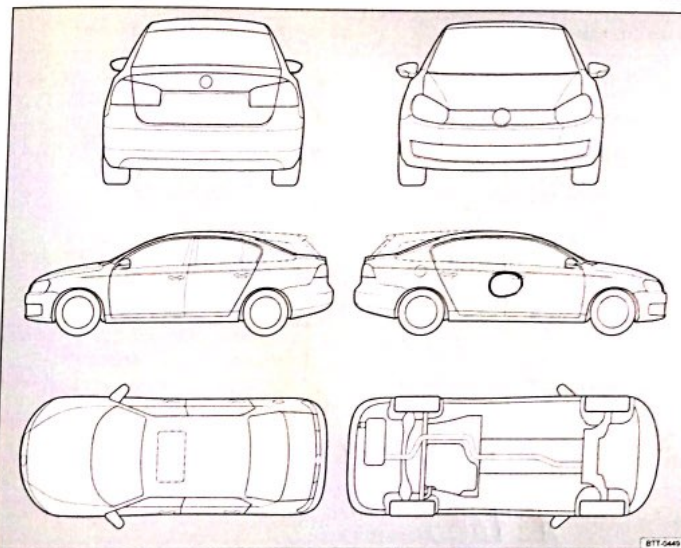
Abb. 5 Prinzipdarstellung. Gilt für alle Fahrzeuge und Karosserieformen.

Mängel festgestellt?	Ja: <input checked="" type="checkbox"/> Nein: <input type="checkbox"/>
Beschreibung der Mängel: <i>Delle Tür bei rechts</i>

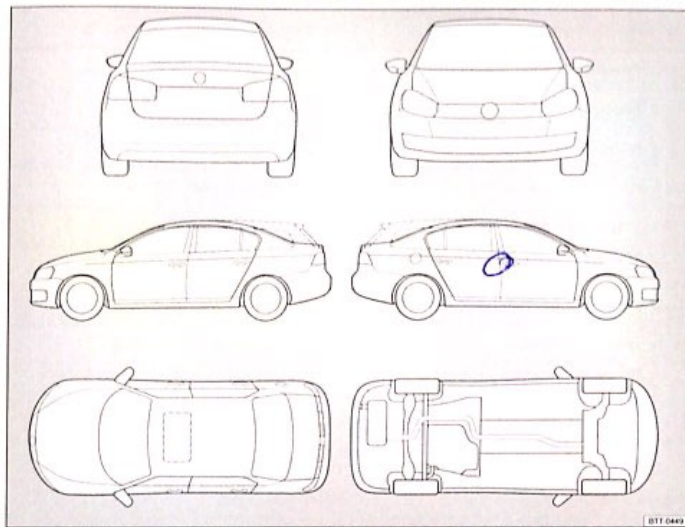
Abb. 7 Prinzipdarstellung. Gilt für alle Fahrzeuge und Karosserieformen.

Mängel festgestellt?	Ja <input checked="" type="checkbox"/>	Nein: <input type="checkbox"/>
Beschreibung der Mängel:	0 Beschädigte Türhinge	
	Stempel des Fachbetriebs
