Digitaler
Serviceplan

Serviceplan
Volkswagen
Deutschland

Service-Nachweis 1

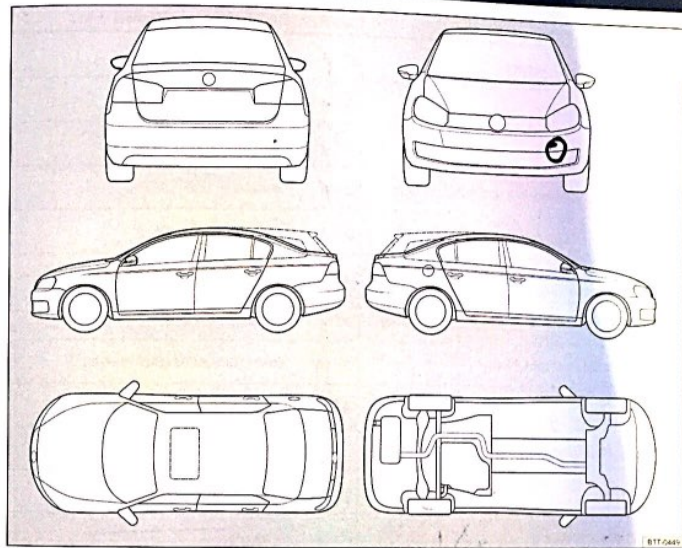
Abb. 3 Prinzipdarstellung. Gilt für alle Fahrzeuge und Karosserieformen.

Mängel festgestellt?	Ja: <input checked="" type="checkbox"/>	Nein: <input type="checkbox"/>
Beschreibung der Mängel:		
Delle		
Stoßfänger vorne
