# Serviceplan

Volkswagen

# Fahrzeugdatenträger

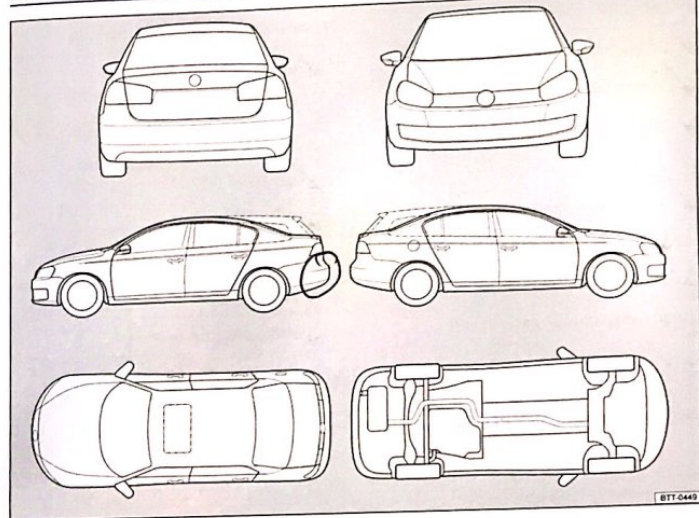
**Abb. 5** Prinzipdarstellung. Gilt für alle Fahrzeuge und Karosserieformen.

| <b>x</b> Kratzer | <input checked="" type="checkbox"/> Beule/Delle | <input type="checkbox"/> Korrosion | <input type="checkbox"/> Steinschlag |

| Mängel festgestellt? | Ja: <input checked="" type="checkbox"/> Nein: <input type="checkbox"/> |

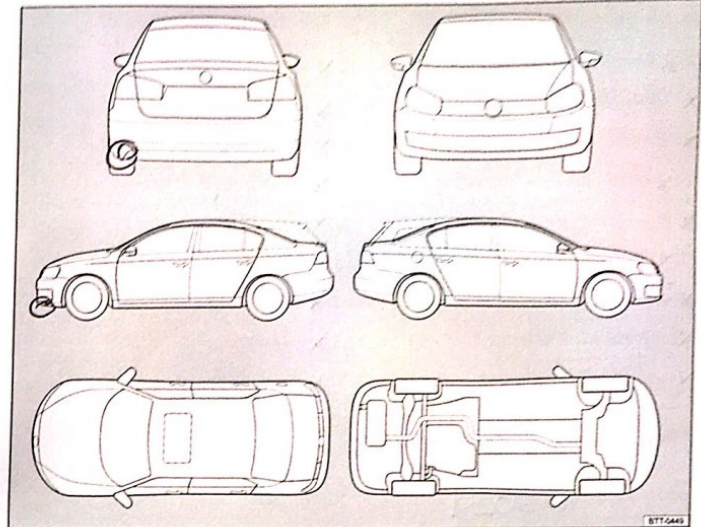
Abb. 6 Prinzipdarstellung. Gilt für alle Fahrzeuge und Karosserieformen.

| Mängel festgestellt? | Ja: <input checked="" type="checkbox"/> Nein: <input type="checkbox"/> |
