Serviceplan
Volkswagen
Deutschland

Fahrzeugdatenträger

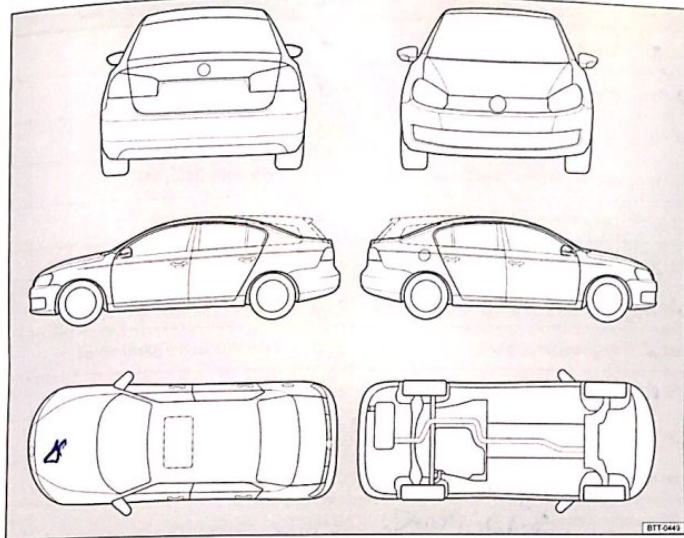
Abb. 5 Prinzipdarstellung. Gilt für alle Fahrzeuge und Karosserieformen.

Mängel festgestellt?	Ja: <input checked="" type="checkbox"/> Nein: <input type="checkbox"/>
Beschreibung der Mängel:	<p>Schweizer Lechhausen Zw.Nl. der Schwaba GmbH Donaustraße 8 86165 Augsburg Telefon (0821) 79072-0 Telefax (0821) 79072-93 Betriebsnummer 141/27928</p> <p>Stempel des Fachbetriebs</p>
<i>Motorhaube</i>	
<i>Steinschlag</i>

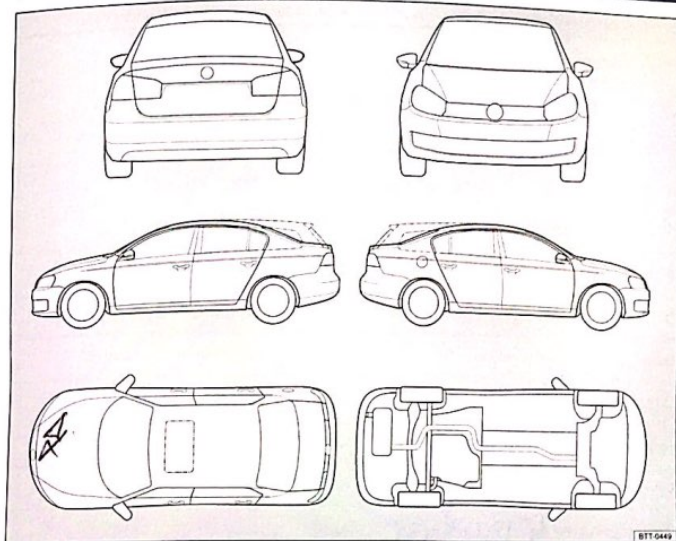
Abb. 6 Prinzipdarstellung. Gilt für alle Fahrzeuge und Karosserieformen.

Mängel festgestellt?	Ja: <input checked="" type="checkbox"/>	Nein: <input type="checkbox"/>
Beschreibung der Mängel:	<u>Abstreifen</u> <u>Steinschlag + Kratzer</u>	
Schweizer Lechhausen Zw.Nl. der Schwaba GmbH Donaustraße 8 86165 Augsburg Telefon (0821) 79072-0 Telefax (0821) 79072-93 Betriebsnummer 141/27928 Stempel des Fachbetriebs
