Serviceplan
Volkswagen
Deutschland

Fahrzeugdatenträger

1	WVWZZZ7N z HV 215503	
2	7N2 35Y	
	SHARAN	CLBMT
	110 kW	CRD6F
3	DFL	SFB
	LI7F	BY
4		
	B0A C2L G1A H09 J4E DN4	
	1AT 100 1XX	5RQ SSL
	3S2 3U4 Q16	8AY 8GV
	1LW 3FA	7MM
	4UP 4X3	4F2 N2N 5MJ
	9VE 2JC E0A	
	1M6 ABC 8IM USA 1N3 3PD 4A3 8N3

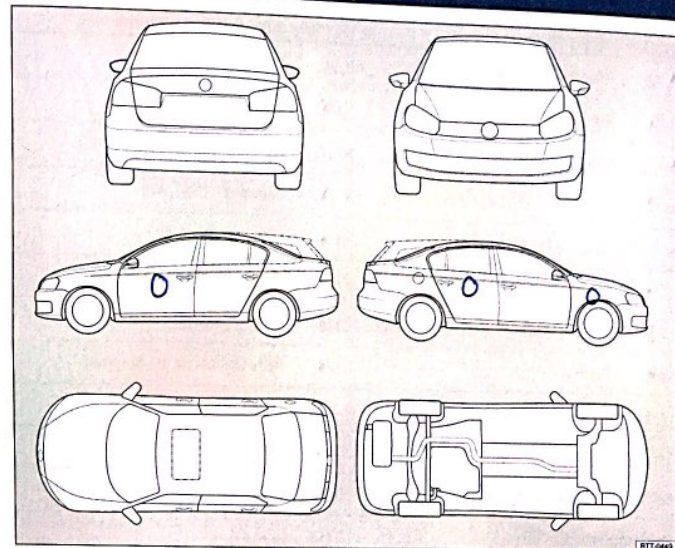
Abb. 5 Prinzipdarstellung. Gilt für alle Fahrzeuge und Karosserieformen.

Mängel festgestellt?	Ja: <input type="checkbox"/>	Nein: <input type="checkbox"/>
Beschreibung der Mängel:		
Delle an Türleiste li re

136/3758 3 Friedr. Barth 72296 Schopfloch Stempel des Fachbetriebs	
Delle an Fahrerleiste		
Delle an Kotflügel vo re

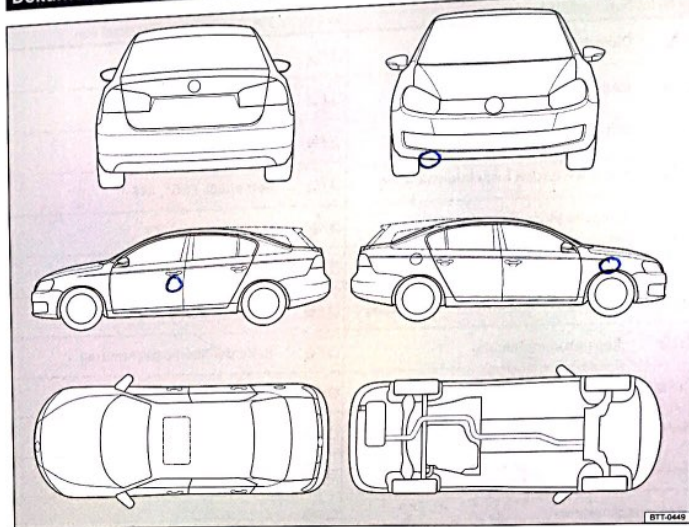
Abb. 7 Prinzipdarstellung. Gilt für alle Fahrzeuge und Karosserieformen.

Mängel festgestellt?	Ja: <input checked="" type="checkbox"/>	Nein: <input type="checkbox"/>
Beschreibung der Mängel:	Aufschaden Stofffänger v. re, Delle Fahrerür, Delle Kotflügel v. li.
